# COMUNE DI CAPRAROLA

## PIANO ELIMINAZIONE BARRIERE ARCHITETTONICHE (PEBA)

# 04.1B

## RELAZIONE TECNICA SULLA NATURA DEGLI INTERVENTI E CLASSIFICAZIONE

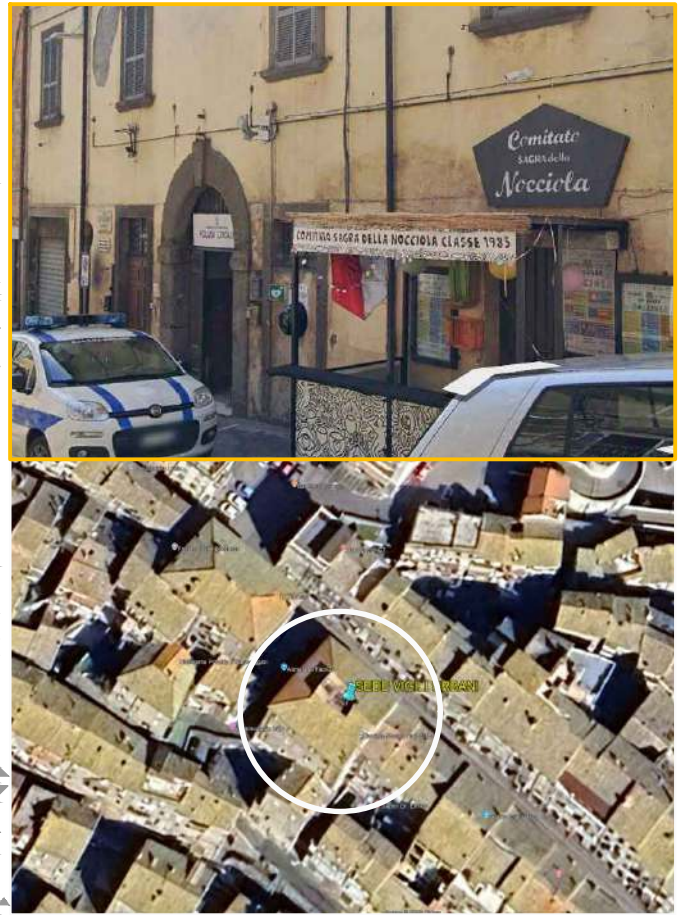
PALAZZO DEI VIGILI URBANI

Il Palazzo dei Vigili, situato in Via Filippo Nicolai nel centro urbano di Caprarola, costituisce un edificio pubblico articolato su più livelli destinato a funzioni istituzionali e operative con accesso da contesto urbano storico caratterizzato da spazi limitati e dislivelli. L'edificio presenta una configurazione tipica del tessuto storico, con accessi direttamente su strada, marciapiedi di larghezza ridotta, pavimentazioni talvolta irregolari e presenza di dislivelli tra quota stradale e quota di ingresso. Tale assetto incide sulla piena accessibilità dei percorsi esterni, in particolare per utenti con mobilità ridotta. Lo stato di fatto evidenzia criticità legate a: discontinuità dei percorsi pedonali di avvicinamento; larghezze dei marciapiedi non sempre compatibili con il transito di ausili per la mobilità; possibili differenze di quota in corrispondenza dell'ingresso principale non completamente compensate da rampe accessibili; presenza limitata o non sistematica di segnaletica dedicata e di stalli riservati in immediata prossimità. Ne deriva un'accessibilità esterna solo parziale, fortemente condizionata dalle caratteristiche morfologiche del centro storico. Il fabbricato risulta articolato su quattro piani collegati esclusivamente tramite scala interna, con conseguente impossibilità di accesso ai piani superiori per persone con disabilità motoria; limitata fruibilità degli uffici e dei servizi pubblici ospitati; dipendenza da assistenza di terzi per lo svolgimento di pratiche amministrative. L'assenza di ascensore o sistemi equivalenti configura quindi una barriera architettonica strutturale.

Accessibilità esterna	motoria.
Dislivello tra quota stradale e quota di ingresso non adeguatamente compensato.	Fruizione dei servizi subordinata all'assistenza di terzi.
Assenza o inadeguatezza di rampa conforme ai requisiti normativi.	Distribuzione interna
Marciapiedi di larghezza ridotta e discontinui lungo il percorso di avvicinamento.	Spazi di circolazione con larghezze non sempre adeguate.
Pavimentazioni esterne irregolari che ostacolano il transito di ausili per la mobilità.	Pianerotoli e cambi di direzione con spazi di manovra limitati.
Mancanza o insufficienza di stalli di sosta riservati nelle immediate vicinanze.	Presenza di porte interne potenzialmente non conformi alle larghezze minime.
Segnaletica accessibile (verticale e orizzontale) non sistematica.	Spazi di relazione con il pubblico
Accesso all'edificio	Front-office non necessariamente ergonomici per utenti seduti.
Presenza di soglie e discontinuità allometriche in corrispondenza degli ingressi.	Assenza di postazioni dedicate accessibili.

Varchi di ingresso non sempre pienamente compatibili con le larghezze minime per sedia a ruote.	Possibili criticità nella privacy e nell'usabilità per persone con disabilità.
Spazi di manovra limitati in prossimità dell'accesso.	Servizi igienici
Collegamenti verticali (criticità principale)	Servizi igienici accessibili non garantiti su tutti i livelli.
Edificio sviluppato su quattro livelli collegati esclusivamente tramite scala.	Possibile assenza di bagno accessibile in prossimità delle funzioni principali.
Assenza di ascensore.	Criticità funzionali complessive (PEBA)
Assenza di servoscala o piattaforme elevatrici.	Accessibilità limitata ai soli livelli raggiungibili senza superamento di barriere verticali.
Impossibilità di accesso ai piani superiori per utenti con disabilità	Inaccessibilità diffusa degli uffici e dei servizi pubblici ospitati.
	Mancanza di continuità del percorso accessibile esterno-interno.

Barriera architettonica strutturale che giustifica la classificazione come intervento di prima priorità.

1. Superamento delle barriere verticali (intervento principale)	Realizzazione di stalli riservati a persone con disabilità all'ingresso.
Installazione di ascensore interno quale soluzione prioritaria per il collegamento dei quattro livelli.	Collegamento diretto degli stalli al percorso pedonale accessibile.
Verifica della possibilità di inserimento in vano esistente oppure realizzazione di vano ascensore dedicato.	Adeguamento dimensionale e segnaletico secondo normativa.
In alternativa, installazione di servoscala lungo il vano scala esistente (soluzione subordinata).	5. Distribuzione interna
Eventuale piattaforma elevatrice per collegamenti puntuali tra livelli sfalsati.	Adeguamento delle larghezze dei percorsi e dei varchi principali.

2. Adeguamento accesso esterno	Rimozione di ostacoli e arredi interferenti.
Realizzazione di rampa accessibile per compensare il dislivello tra quota stradale e ingresso.	Verifica e adeguamento degli spazi di manovra in prossimità degli uffici.
Adeguamento delle pendenze e inserimento di pianerotoli di riposo.	6. Front-office e spazi di relazione
Installazione di corrimano su entrambi i lati e protezioni laterali.	Realizzazione di postazioni accessibili con altezza ergonomica.
Eliminazione di soglie e discontinuità allometriche all'ingresso.	Adeguamento degli sportelli per utenti seduti.

3. Percorsi esterni accessibili	Miglioramento dell'orientamento interno (segnaletica, contrasti cromatici).
Riqualificazione dei marciapiedi in prossimità dell'edificio per garantire continuità del percorso accessibile.	7. Servizi igienici accessibili
Regolarizzazione delle pavimentazioni.	Realizzazione o adeguamento di almeno un servizio igienico accessibile.
Inserimento di raccordi e attraversamenti accessibili.	Distribuzione del servizio nei livelli principali oppure concentrazione su piano servito da ascensore.
Implementazione di segnaletica verticale e orizzontale dedicata.	Inserimento di dotazioni di sicurezza e spazi di manovra conformi.

4. Sosta accessibile	8. Misure complementari PEBA
	Illuminazione adeguata dei percorsi.
	Introduzione di elementi di orientamento per disabilità sensoriali.
	Manutenzione programmata delle soluzioni installate.
	Integrazione architettonica degli interventi in contesto storico.

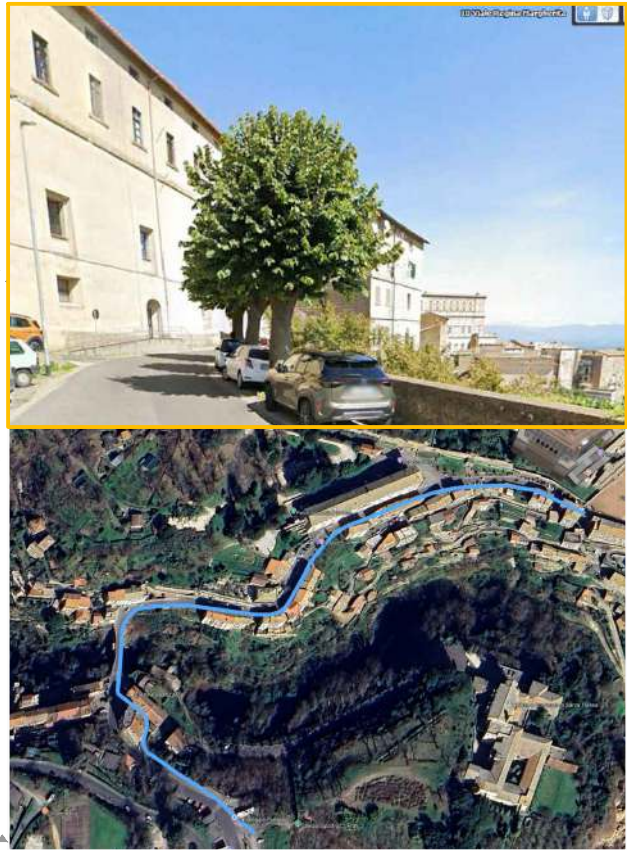
Dorsale Pedonale SP69 - Via Monte Grappa - Viale Regina Margherita

La dorsale pedonale che collega il nuovo parcheggio presso gli impianti sportivi di Caprarola al centro urbano, lungo la SP69, Via Monte Grappa e Via Regina Margherita, presenta una serie di criticità che ne compromettono la piena fruibilità. I marciapiedi, spesso di larghezza ridotta e con pavimentazioni irregolari o sconnesse, rendono difficoltoso il transito per persone con ridotta mobilità o utenti con ausili. In alcuni tratti il percorso è interrotto da dislivelli non compensati, mentre gli attraversamenti pedonali risultano privi di segnaletica efficace e dispositivi di rallentamento del traffico, creando situazioni di rischio per i pedoni. La continuità del percorso non è garantita, mancano punti di sosta o di riposo e l'illuminazione è insufficiente in alcune zone, limitando l'uso del percorso nelle ore serali. Inoltre, la convivenza con il traffico veicolare lungo la SP69 e le interferenze con elementi del contesto urbano, come arredi o barriere fisiche, contribuiscono a rendere il tracciato complessivamente poco sicuro e poco accessibile. Nel complesso, lo stato di fatto evidenzia la necessità di un intervento strutturato di riqualificazione volto a garantire continuità, sicurezza e piena accessibilità del percorso pedonale.

| Percorso discontinuo e non uniforme per larghezza e pendenza. | Mancanza di continuità accessibile per utenti con disabilità motoria o sensoriale. |
| Pavimentazioni irregolari e sconnesse. | Insufficiente illuminazione e punti di sosta. |
| Attraversamenti pedonali privi di adeguata sicurezza e segnaletica. | Interferenze con traffico veicolare in corrispondenza di tratti di SP69. |

| Adeguamento e ampliamento dei marciapiedi per garantire larghezza minima conforme all'accessibilità. | Sistemazione e segnalazione degli attraversamenti pedonali, con dispositivi di rallentamento del traffico. |
| Regolarizzazione e uniformazione delle pavimentazioni con materiali antiscivolo. | Introduzione di punti di sosta lungo i tratti più lunghi o in pendenza. |
| Realizzazione di rampe per il superamento dei dislivelli, complete di pianerottoli di riposo e corrimano su entrambi i lati. | Miglioramento dell'illuminazione pubblica lungo l'intero percorso. |
| | Eliminazione di ostacoli e barriere fisiche che interferiscono con il percorso. |

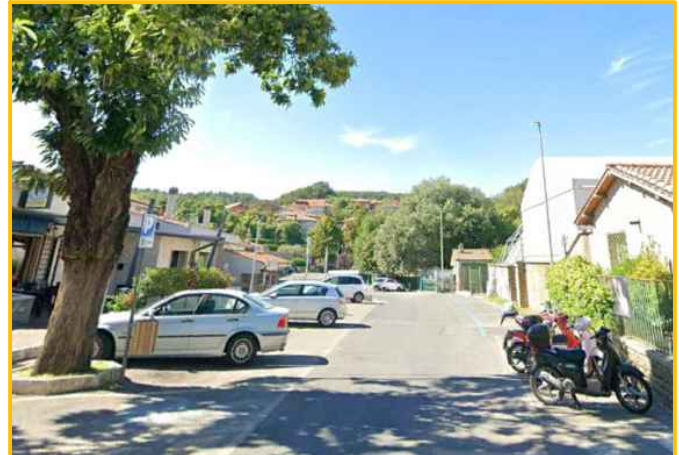
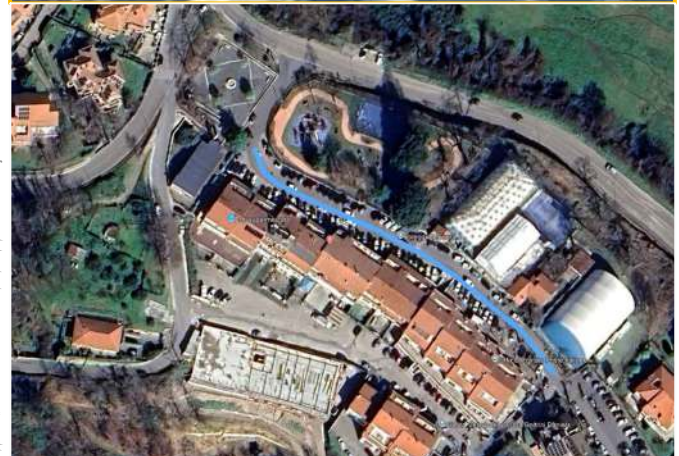
## Sistema di Segnaletica e Sosta Inclusiva Via dei Caduti sul lavoro

Il tratto iniziale di **Via dei Caduti sul Lavoro**, nel centro urbano di Caprarola, rappresenta una delle principali vie di accesso ai servizi e agli esercizi commerciali del primo segmento dell'asse urbano. Pur rivestendo un ruolo fondamentale nella mobilità pedonale e veicolare, lo stato di fatto evidenzia una situazione di fruizione parziale e non pienamente inclusiva, soprattutto per gli utenti con disabilità motoria o ridotta capacità di mobilità.

Le criticità rilevate nel Sito n. 4 lungo il tratto iniziale di **Via dei Caduti sul Lavoro** riguardano principalmente la sosta e la mobilità pedonale in un contesto urbano frequentato da utenti con differenti esigenze di accessibilità. Gli stalli esistenti non sono conformi alle dimensioni previste per le persone con disabilità, risultando insufficienti e privi di corsie pedonali dedicate che ne facilitino l'utilizzo in sicurezza. La segnaletica orizzontale e verticale è frammentaria e poco chiara, rendendo difficile l'orientamento e l'individuazione delle aree riservate, mentre la continuità dei percorsi pedonali è compromessa da cordoli, variazioni di quota non compensate e marciapiedi di larghezza non uniforme. Questa combinazione di fattori limita la fruibilità autonoma e sicura dei servizi e degli esercizi commerciali presenti, rendendo il tratto iniziale della via inadeguato rispetto ai principi di accessibilità universale e alle esigenze dei cittadini con ridotta mobilità.

Per superare le criticità del Sito n. 4 lungo il tratto iniziale di **Via dei Caduti sul Lavoro**, il progetto prevede un intervento integrato volto a garantire sicurezza, continuità e accessibilità. Gli stalli di sosta saranno ridisegnati e realizzati secondo le dimensioni previste per persone con disabilità, corredati da corsie pedonali dedicate che consentano un accesso agevole ai servizi e agli esercizi commerciali. La segnaletica verticale e orizzontale sarà completamente rivista e integrata, con marcature chiare, uniformi e facilmente individuabili, che evidenzino le aree di sosta dedicate e i percorsi pedonali preferenziali. I percorsi pedonali saranno adeguati, con pavimentazioni regolari e antisdrucchiolo, rimozione di ostacoli e raccordi dei dislivelli per garantire continuità e fruibilità a tutti gli utenti. L'intervento prevede inoltre l'installazione di dispositivi di orientamento e informazione, in modo da favorire l'autonomia degli utenti con disabilità sensoriali e motoria, creando un ambiente urbano sicuro, inclusivo e pienamente accessibile.

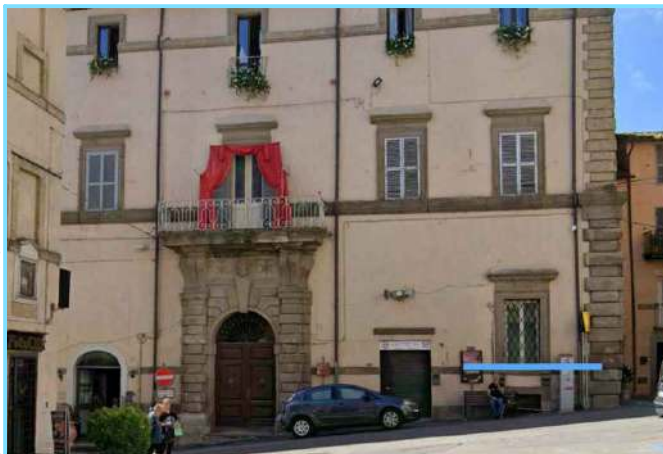
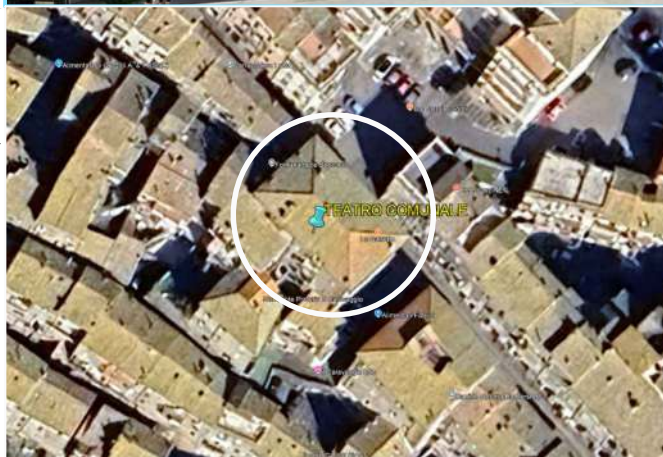
## Teatro Comunale Don Paolo Stefani

Percorsi interni fruibili ma senza segnaletica esterna dedicata. Accesso agli spazi di studio e socializzazione limitato per persone con disabilità.

Assenza di percorsi esterni sicuri e della relativa segnaletica. Accesso alla platea, al palcoscenico e ai servizi igienici limitato; percorsi esterni privi di segnaletica.

- Predisposizione della segnaletica esterna e percorsi in sicurezza.
- Micro-adeguamenti interni per arredi e spazi di manovra.

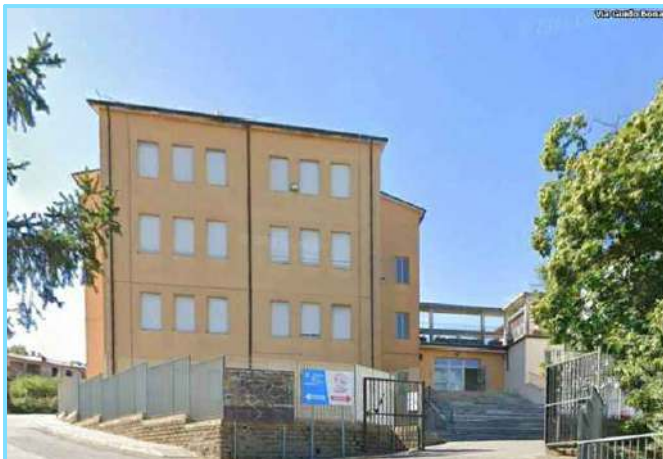
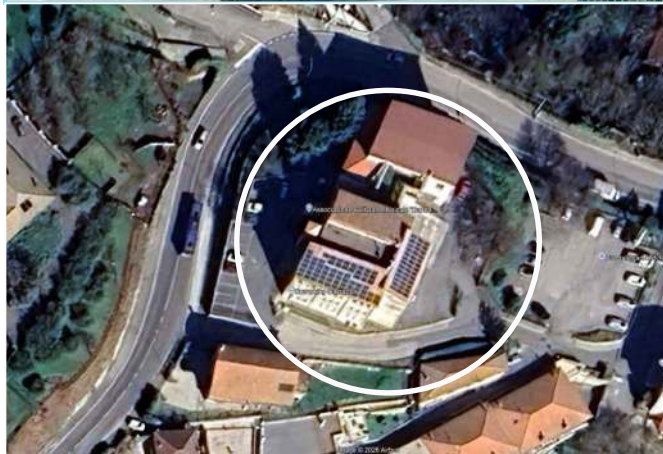
## Biblioteca comunale e centro di aggregazione giovanile

Percorsi interni fruibili ma senza segnaletica esterna dedicata. Accesso agli spazi di studio e socializzazione limitato per persone con disabilità.

Assenza di percorsi esterni sicuri e della relativa segnaletica.

- Predisposizione della segnaletica esterna e percorsi in sicurezza.
- Micro-adeguamenti interni per arredi e spazi di manovra.

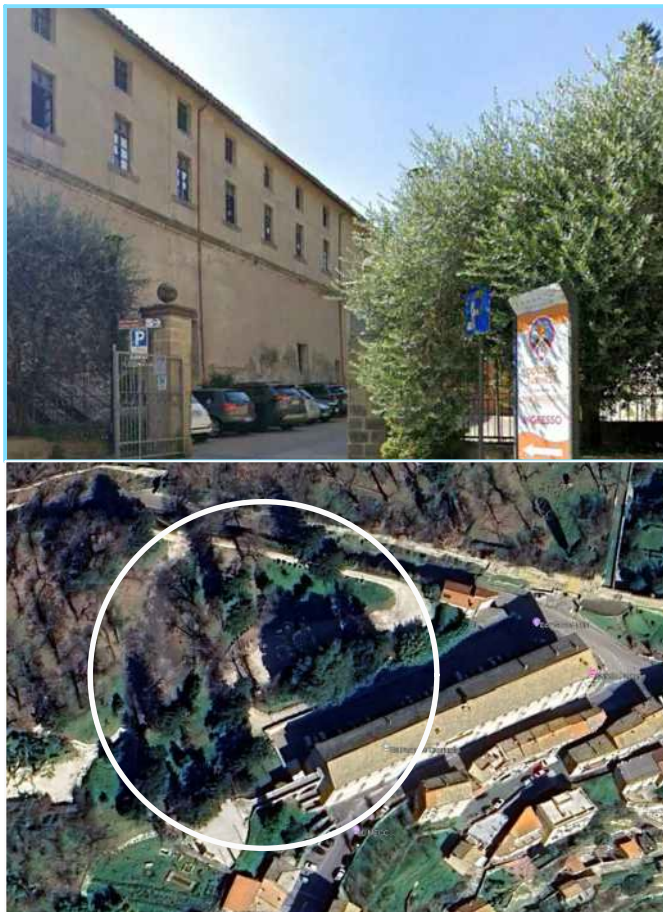
## Parco pubblico Le Scuderie - Luigi Einaudi

Percorsi pedonali con pendenze irregolari; aree gioco non completamente accessibili.

- Pendenze e superfici non uniformi; accessibilità parziale alle aree gioco.

- Adeguamento percorsi con superfici antisdrucciolo.
- Interventi minori sulle aree gioco per accessibilità inclusiva.

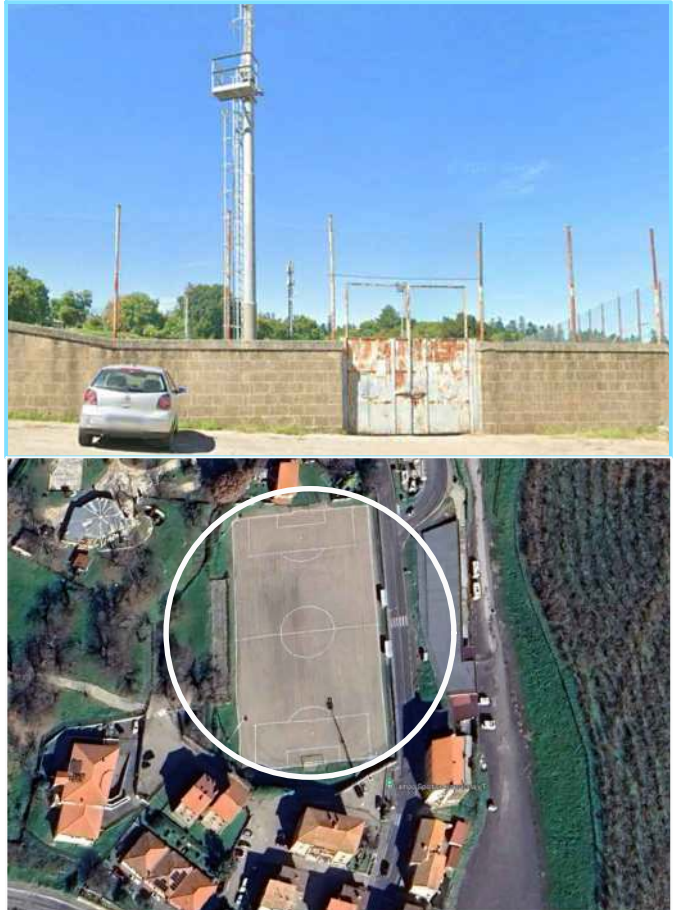
Impianto sportivo comunale

Percorso dal parcheggio SP69 alle tribune e spogliatoi accessibile.

- Limitata fruibilità delle tribune e spogliatoi.

- Micro-rampe e adeguamenti minori di spogliatoi e tribune.

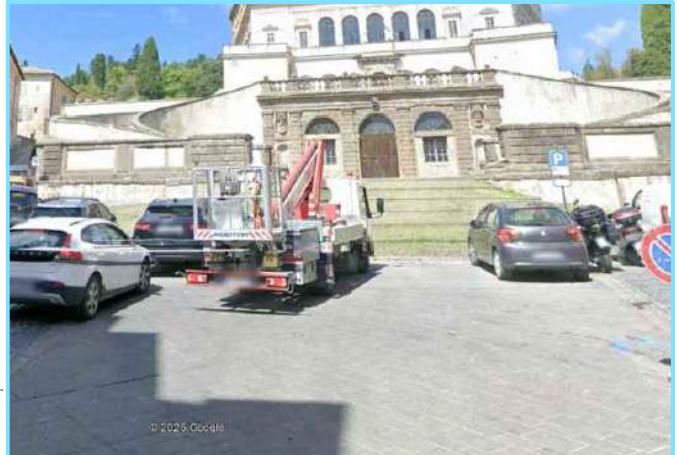
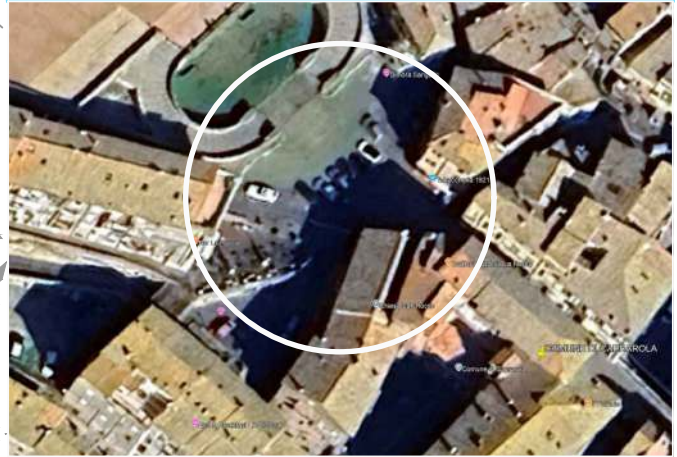
## Infrastrutture e collegamenti urbani - Piazza Romeo Romei

Pavimentazioni irregolari, ostacoli a mobilità ridotta.

Discontinuità dei percorsi pedonali; superfici non agevoli per disabilità motorie e sensoriali.

- Trattamento mirato delle pavimentazioni; percorsi agevolati; segnaletica tattile/visiva.

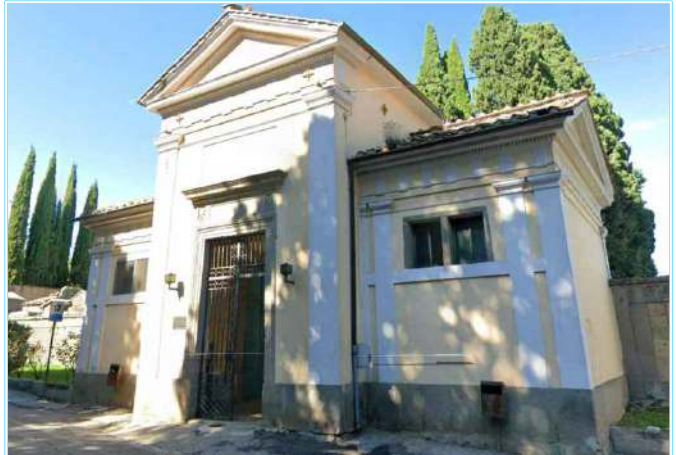
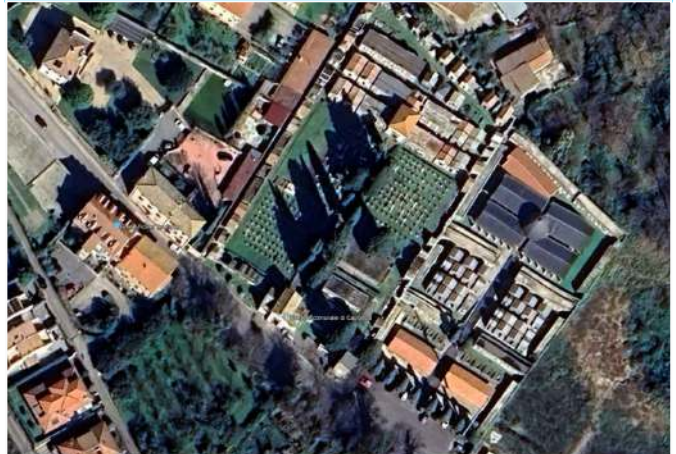
## Infrastrutture e collegamenti urbani - Cimitero Comunale

Accesso ai loculi dei piani superiori e ai servizi igienici limitato.

Implementazione di percorsi esterni sicuri e della relativa segnaletica.

- Realizzazione rampe esterne e micro-adeguamenti dei servizi igienici.

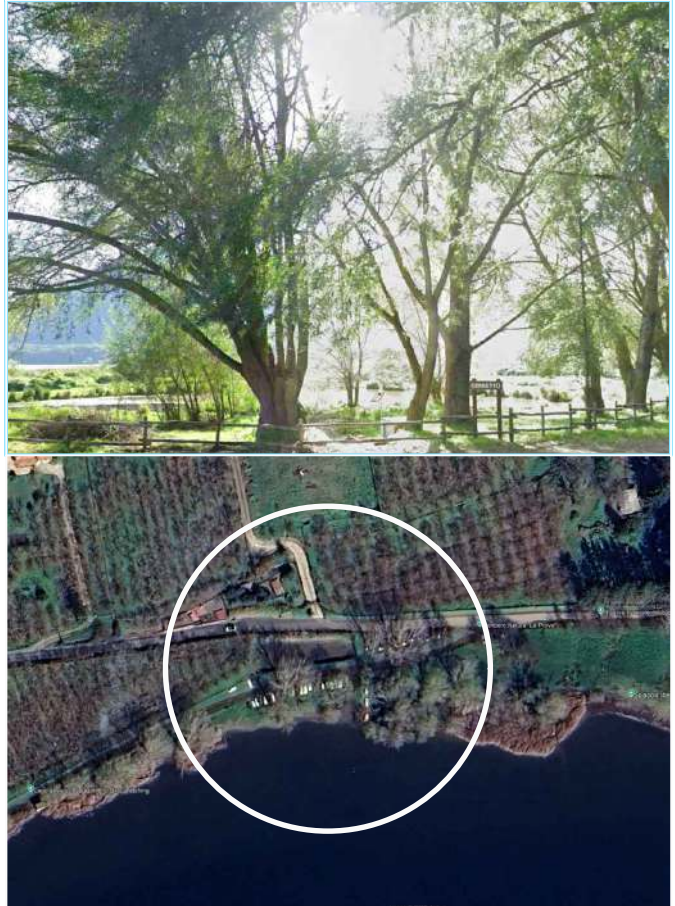
## Aree pubbliche attrezzate presso Lago di Vico (loc.tà La bella Venere)

Percorsi naturalistici e aree pic-nic non completamente percorribili da utenti con ridotta capacità motoria.

- Superfici non uniformi e punti di accesso non completamente fruibili.

- Installazione di superfici percorribili in punti strategici delle aree attrezzate.
- Manutenzione dei percorsi per continuità e sicurezza.
