# COMUNE DI CAPRAROLA

## PIANO ELIMINAZIONE BARRIERE ARCHITETTONICHE (PEBA)

tav.  
**06.b**

SCHEDE DI INDIVIDUAZIONE BARRIERE ARCHITETTONICHE: LIVELLO URBANO

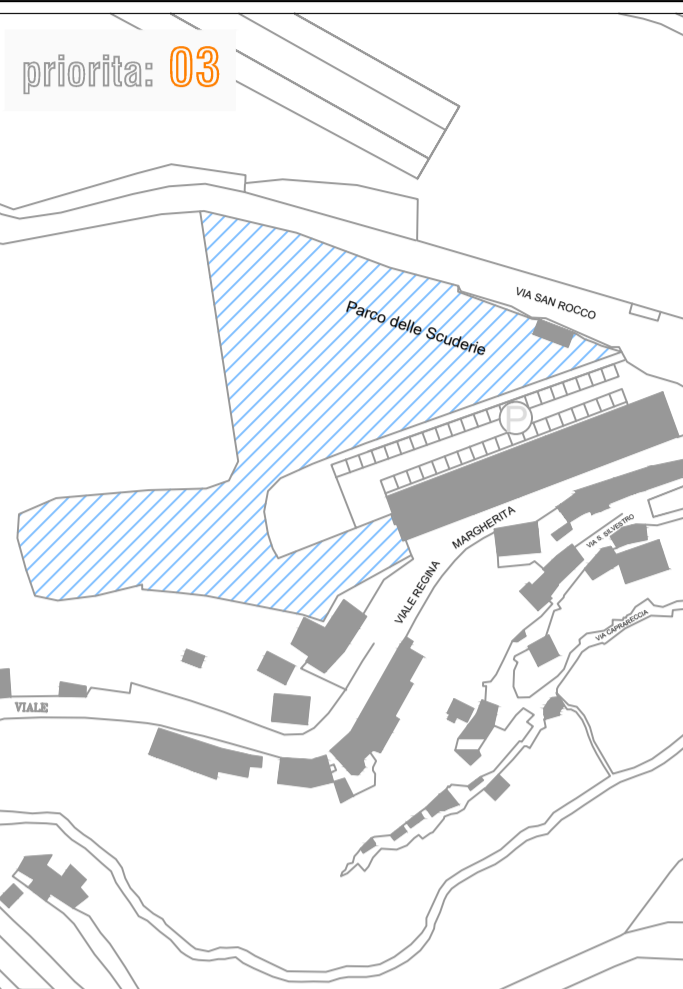
**STRALCIO PLANIMETRICO**

Percorsi pedonali con pendenze irregolari; aree gioco non completamente accessibili.

- Adeguamento percorsi con superfici antiscivolo.
- Interventi minori sulle aree gioco per accessibilità inclusiva.

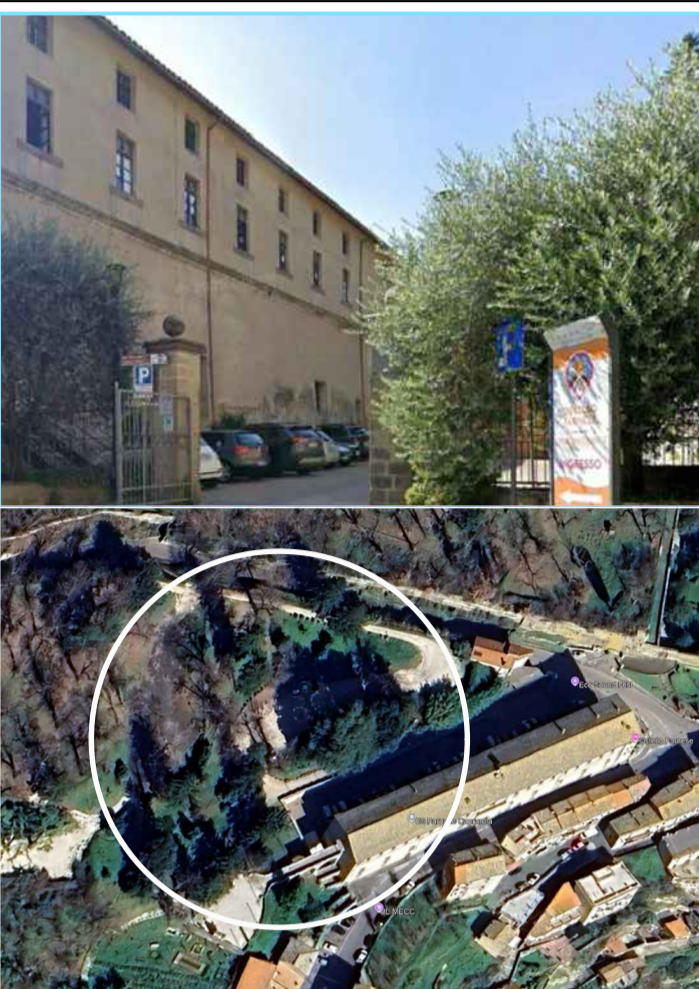
**DOCUMENTAZIONE FOTOGRAFICA**

**STATO DI FATTO**

- Pendenze e superfici non uniformi; accessibilità parziale alle aree gioco.

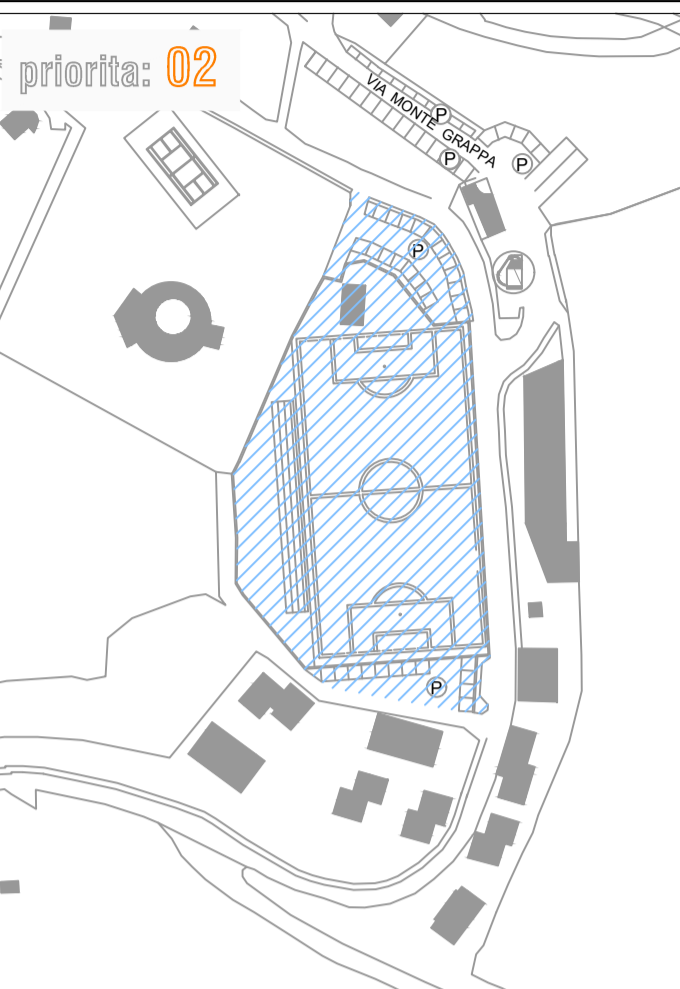
**STRALCIO PLANIMETRICO**

Percorso dal parcheggio SP69 alle tribune e spogliatoi accessibile.

- Micro-rampe e adeguamenti minori di spogliatoi e tribune.

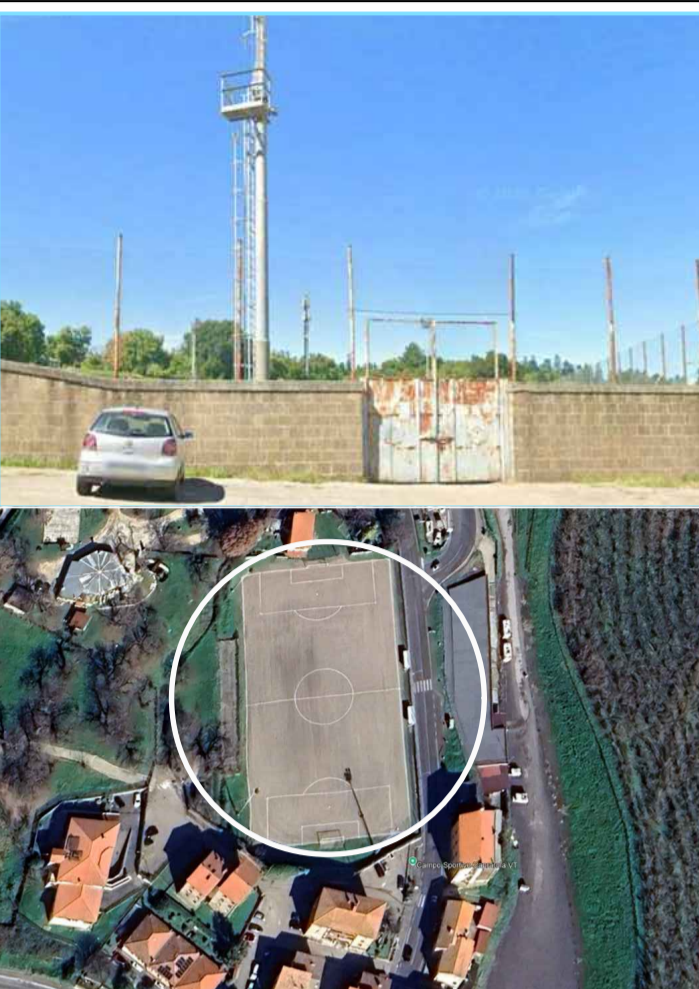
**DOCUMENTAZIONE FOTOGRAFICA**

**STATO DI FATTO**

- Limitata fruibilità delle tribune e spogliatoi.

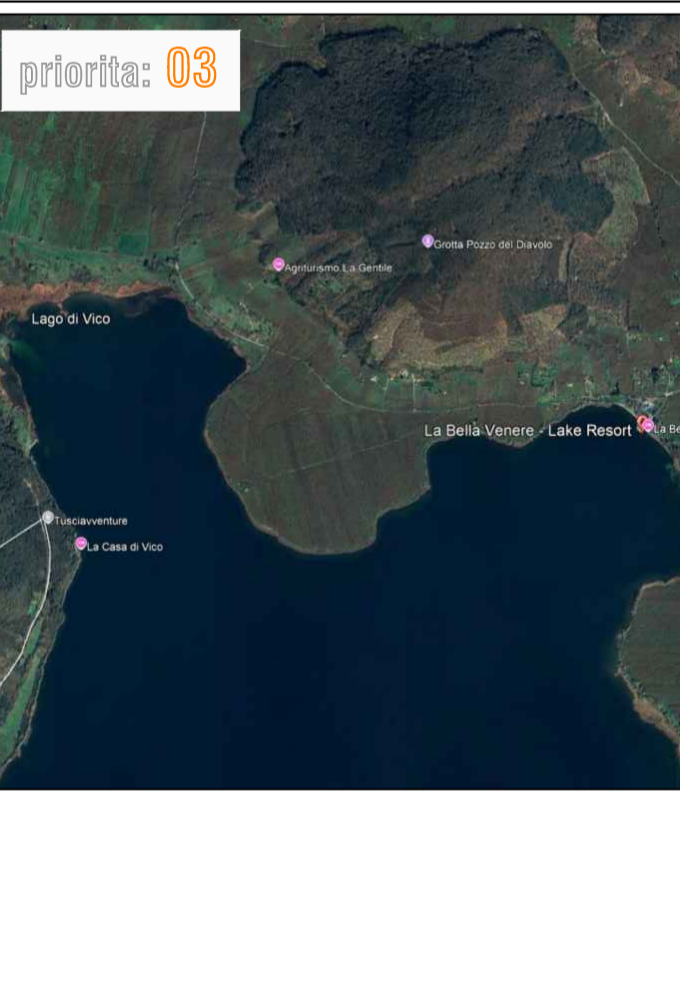
**FOTO AEREA DELL'AREA**

Percorsi naturalistici e aree pic-nic non completamente percorribili da utenti con ridotta capacità motoria.

- Installazione di superfici percorribili in punti strategici delle aree attrezzate.
- Manutenzione dei percorsi per continuità e sicurezza.

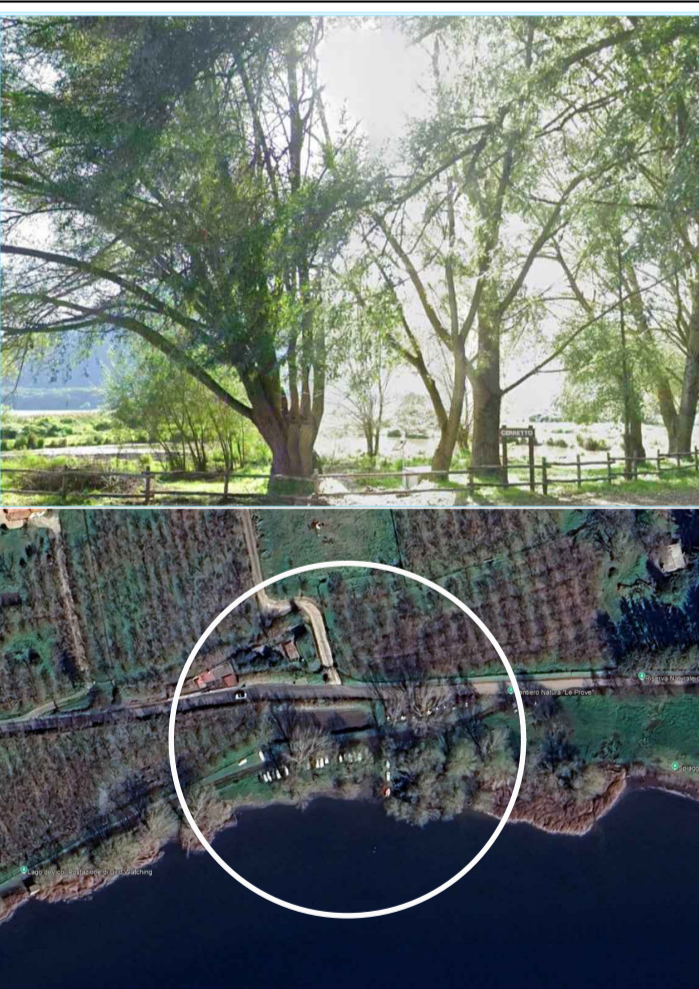
**DOCUMENTAZIONE FOTOGRAFICA**

**STATO DI FATTO**

- Superfici non uniformi e punti di accesso non completamente fruibili.
