# COMUNE DI CAPRAROLA

## PIANO ELIMINAZIONE BARRIERE ARCHITETTONICHE (PEBA)

# 04.1B

## RELAZIONE TECNICA SULLA NATURA DEGLI INTERVENTI E CLASSIFICAZIONE

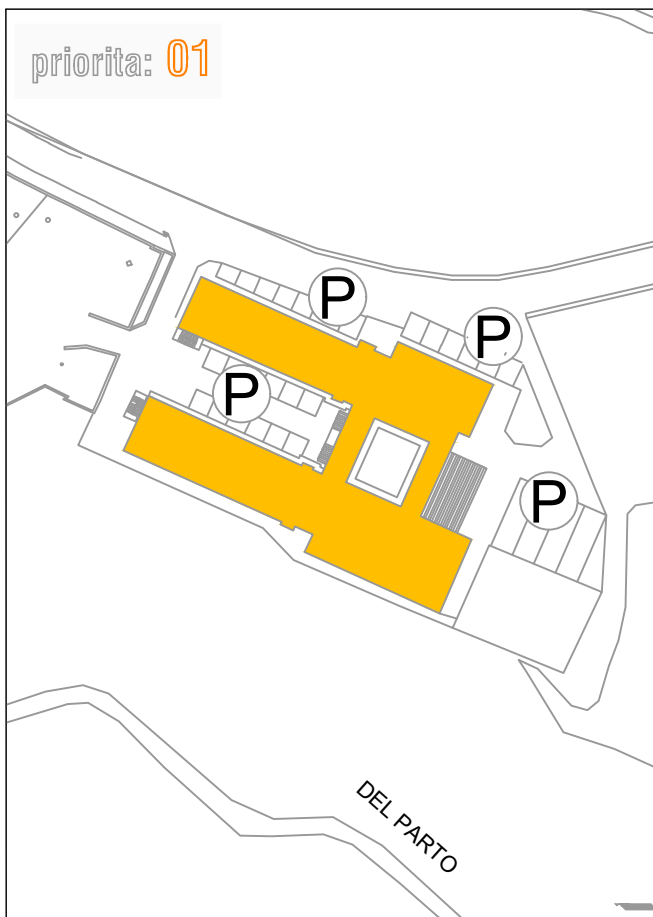
### STRALCIO PLANIMETRICO

Assenza di percorsi esterni in sicurezza e della relativa segnaletica; Assenza di sistemi di collegamento verticale; sul fronte di accesso orientale, da cui si accede alla nuova mensa dal piazzale antistante con accesso carrabile la differenza di quota tra il piano di accesso costituisce una barriera architettonica per persone con limitata capacità motoria.

Gli interventi di adeguamento prevederanno la realizzazione di stalli per il parcheggio dedicati a persone diversamente abili, alla realizzazione della relativa segnaletica verticale ed orizzontale per i percorsi esterni e nella realizzazione di una rampa (o di un sistema per il superamento del dislivello tra il piano di ingresso ed il livello della mensa per garantire l'accesso alla mensa.

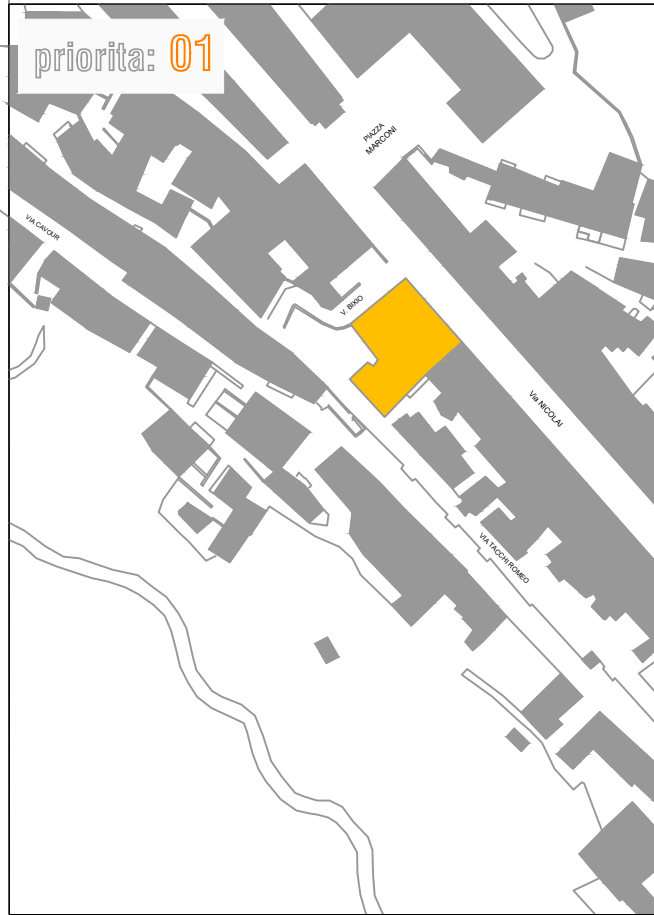
STRALCIO PLANIMETRICO

Accessibilità esterna	motoria.
Dislivello tra quota stradale e quota di ingresso non adeguatamente compensato.	Fruizione dei servizi subordinata all'assistenza di terzi.
Assenza o inadeguatezza di rampa conforme ai requisiti normativi.	Distribuzione interna
Marciapiedi di larghezza ridotta e discontinui lungo il percorso di avvicinamento.	Spazi di circolazione con larghezze non sempre adeguate.
Pavimentazioni esterne irregolari che ostacolano il transito di ausili per la mobilità.	Pianerotoli e cambi di direzione con spazi di manovra limitati.
Mancanza o insufficienza di stalli di sosta riservati nelle immediate vicinanze.	Presenza di porte interne potenzialmente non conformi alle larghezze minime.
Segnaletica accessibile (verticale e orizzontale) non sistematica.	Spazi di relazione con il pubblico
Accesso all'edificio	Front-office non necessariamente ergonomici per utenti seduti.
Presenza di soglie e discontinuità allometriche in corrispondenza degli ingressi.	Assenza di postazioni dedicate accessibili.

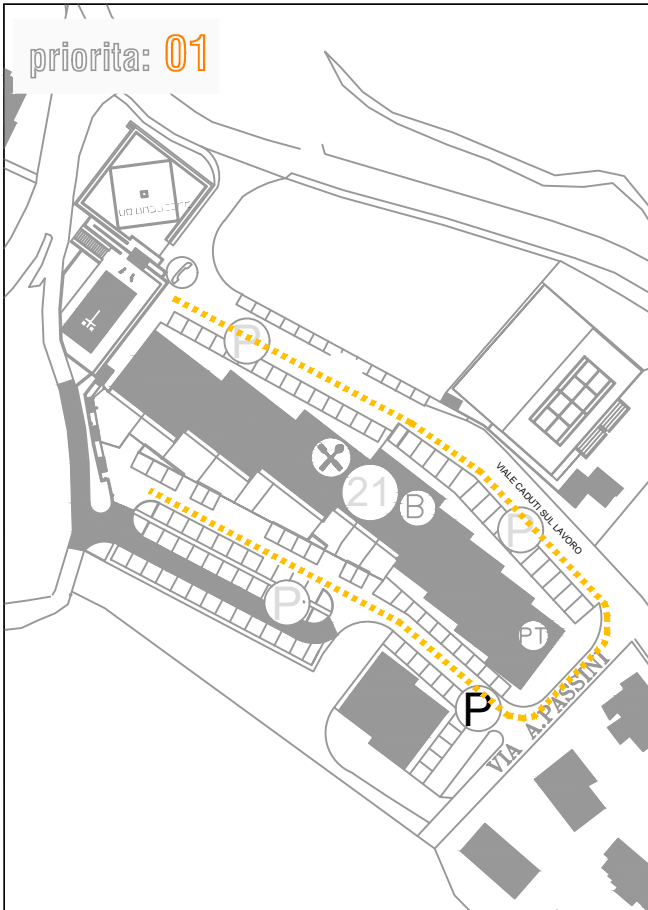
### STRALCIO PLANIMETRICO

Le criticità rilevate nel Sito n. 4 lungo il tratto iniziale di **Via dei Caduti sul Lavoro** riguardano principalmente la sosta e la mobilità pedonale in un contesto urbano frequentato da utenti con differenti esigenze di accessibilità. Gli stalli esistenti non sono conformi alle dimensioni previste per le persone con disabilità, risultando insufficienti e privi di corsie pedonali dedicate che ne facilitino l'utilizzo in sicurezza. La segnaletica orizzontale e verticale è frammentaria e poco chiara, rendendo difficile l'orientamento e l'individuazione delle aree riservate, mentre la continuità dei percorsi pedonali è compromessa da cordoli, variazioni di quota non compensate e marciapiedi di larghezza non uniforme. Questa combinazione di fattori limita la fruibilità autonoma e sicura dei servizi e degli esercizi commerciali presenti, rendendo il tratto iniziale della via inadeguato rispetto ai principi di accessibilità universale e alle esigenze dei cittadini con ridotta mobilità.
